Videocall Protokoll

Mängelaufnahme

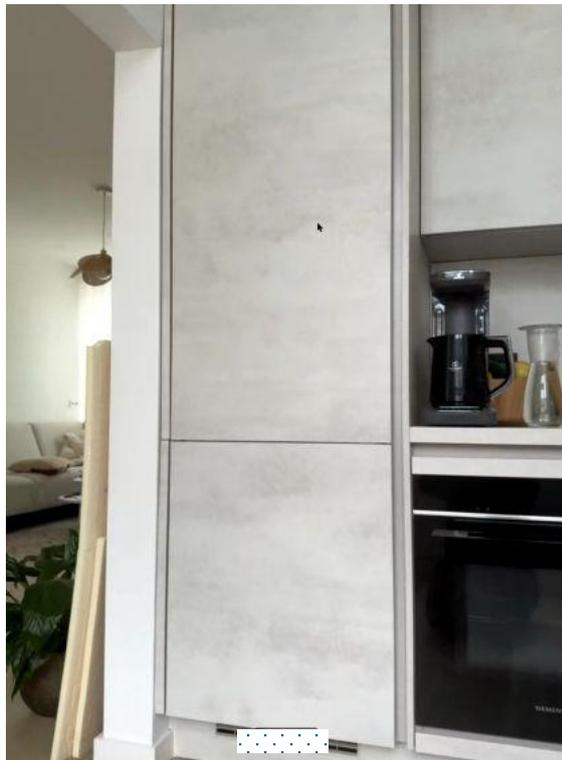
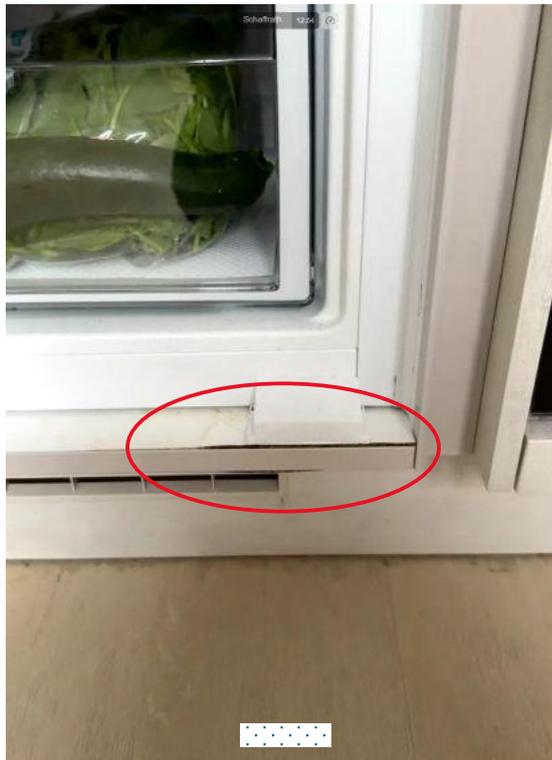
1. Der Boden des Kühlschranks weist im vorderen Bereich einen deutlichen Quellschaden auf. Ursache ist eingedrungenes Wasser, das infolge eines verstopften Ablauflochs im Kühlschrank in den Korpus gelangt ist. Der Kunde wurde darüber informiert, dass dieser Schaden nicht unter die Garantie oder Gewährleistung fällt. Das weitere Vorgehen wird intern bei der Fa. [REDACTED] abgestimmt.

Quellschaden

Die Quellschäden am Korpus des Kühlschranks sind eindeutig auf das verstopfte Ablaufloch zurückzuführen, da Feuchtigkeit ungehindert austreten und in das Material eindringen konnte. Auch bei der Nischenverkleidung hinter der Spüle ist ein Pflegeversäumnis festzustellen, da die Silikonfuge nicht instandgehalten wurde und dadurch Wasser in die Bauteile gelangen konnte. Beide Schadensbilder sind typische Folgen unzureichender Pflege und wurden daher im Gespräch nicht als Gewährleistungsfall anerkannt. Der Kunde wünscht für den Korpus sowie die Nischenverkleidung einen formlosen Kostenvoranschlag; hierfür ist eine Arbeitszeit von 2 Monteuren mit insgesamt 4 Stunden vorgesehen.

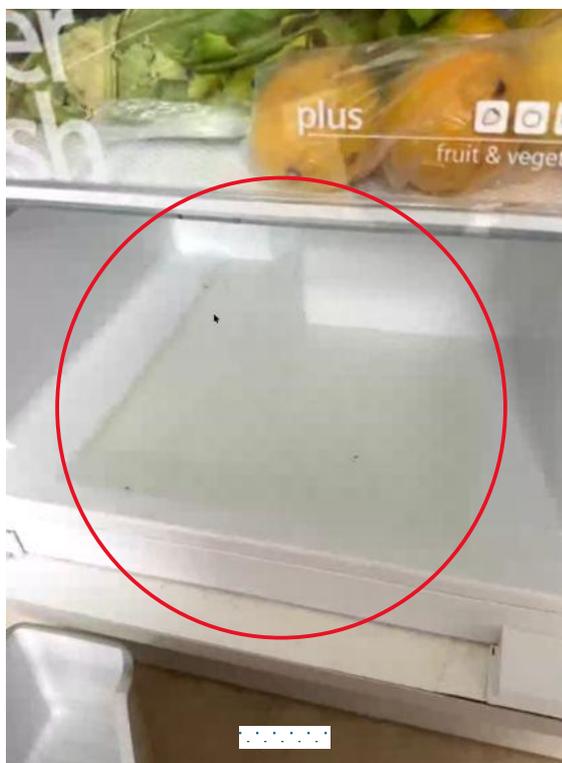
Wasser steht im Innenraum

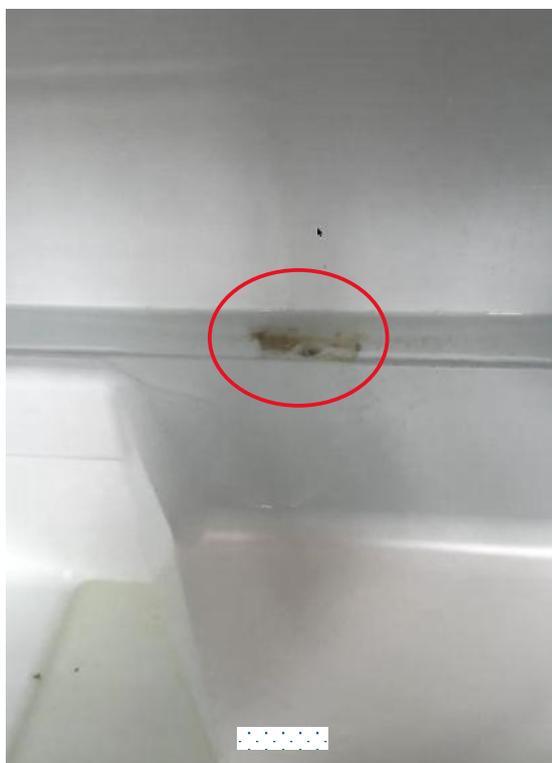
Das Ablaufloch ist verstopft

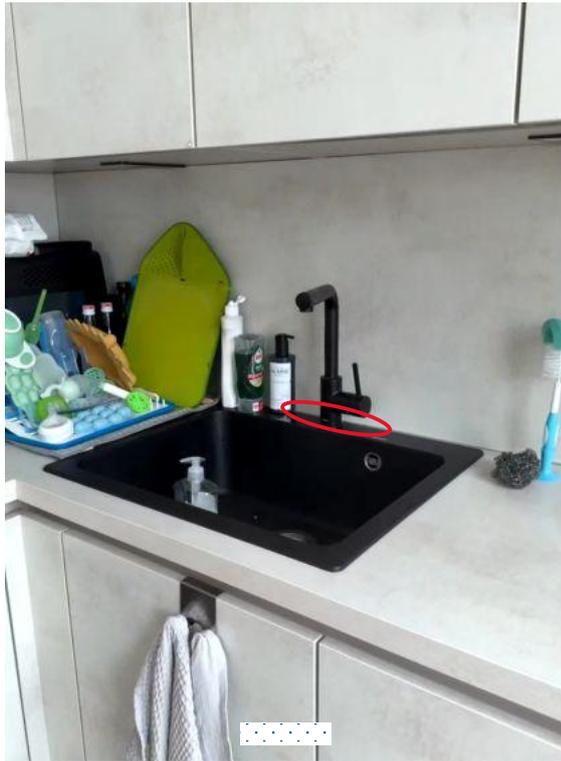
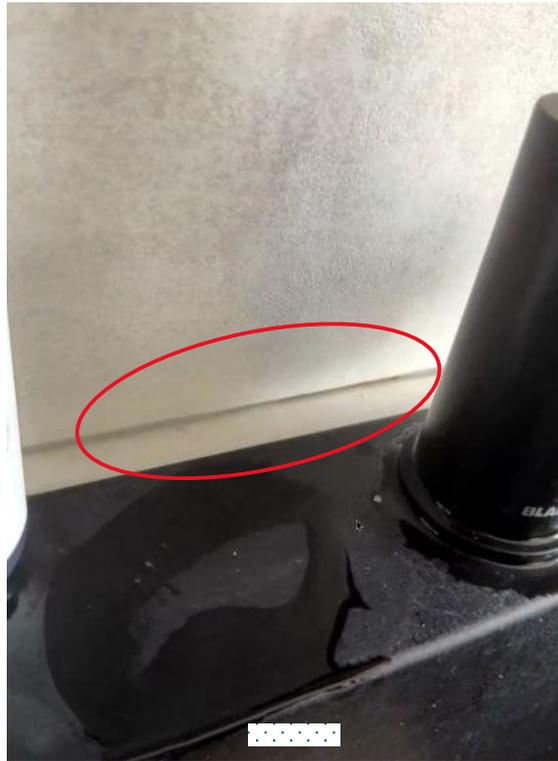
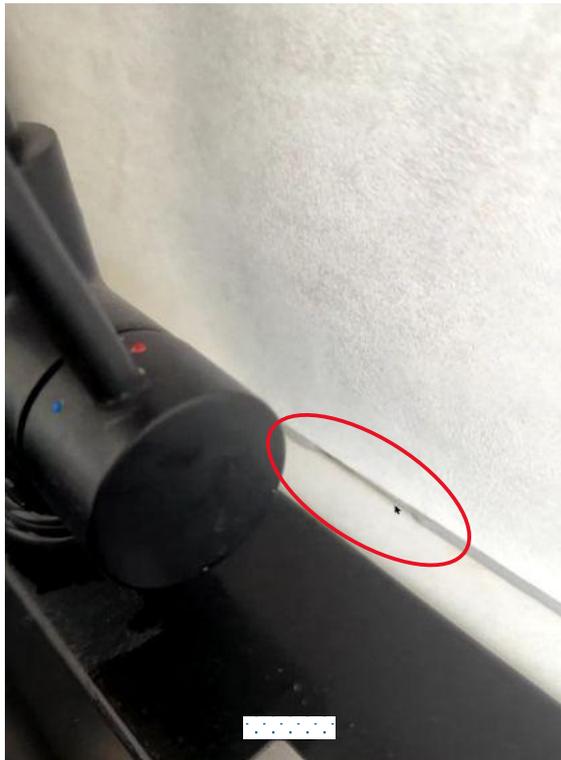
2. Die Nischenverkleidung hinter der Spüle weist im Bereich direkt hinter der Armatur mehrere Quellschäden auf. Der Kunde wurde darüber informiert, dass dieser Schaden nicht unter die Garantie oder Gewährleistung fällt. Zudem wurde erläutert, dass es sich bei der Silikonfuge um eine Pflegefuge handelt, die regelmäßig gewartet werden muss. Das weitere Vorgehen wird intern bei der Fa. [REKLA-ONLINE](#) abgestimmt.

Quellschaden an der Nischenverkleidung
