## Videocall Protokoll

Weitere Beanstadungen sind aufgefallen.

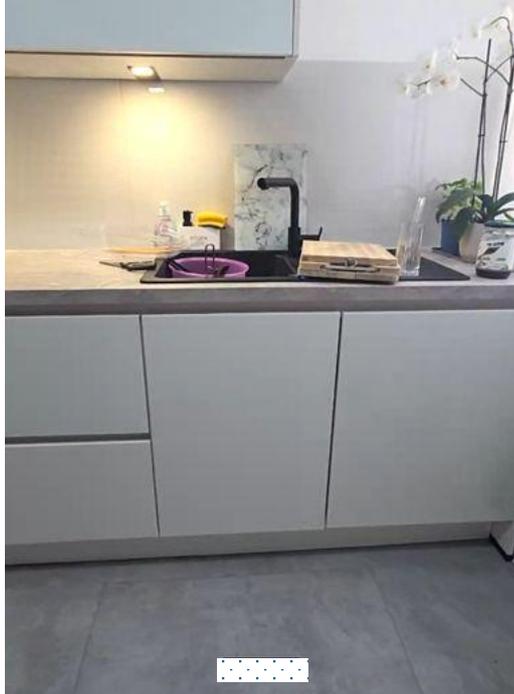
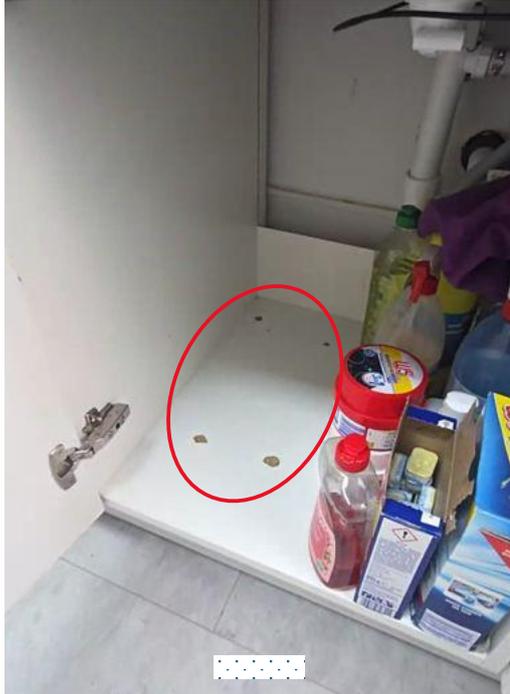
1. Der Abfallsammler im 50er Spülenunterschrank ist an den Schrauben herausgebrochen, da im hinteren Bereich offenbar nur eine Schraube gesetzt wurde. Die vorhandenen Furnierablösungen können nach Absprache mit dem Kunden fachgerecht mit farblich passendem Hartwachs ausgebessert und der Abfallsammler wieder montiert werden. Die durch das Herausziehen entstandenen Frontbeschädigungen lassen sich ebenfalls mittels Lackstift oder Hartwachs professionell nacharbeiten. Die weitere Vorgehensweise wird intern bei der Firma **REKLA-ONLINE** abgestimmt.

Die vorhandenen  
Furnierbeschädigungen  
auf der Oberfläche  
können mit weißem  
Hartwachs  
nachgearbeitet werden

Hier hat  
offensichtlich keine  
Schraube gesessen.

Bei der Überprüfung der Reklamationen wurde festgestellt, dass an mehreren Stellen unterschiedliche Ursachen vorliegen, die teilweise auf Montagefehler zurückzuführen sind. So fehlte im Bereich des Abfallsammlers eine hintere Schraube, was auf eine nicht ordnungsgemäße Wiedermontage schließen lässt. Der Kunde berichtete zudem von einer seitlichen Verschiebung des Abfallsammlers, die diesen Mangel noch verstärkt sichtbar macht. Weiterhin ist zu vermerken, dass der Kunde bereits auf offensichtliche Oberflächenmängel hingewiesen wurde und in diesem Zusammenhang deutlich gemacht wurde, dass spätere Reklamationen von Kratzern oder Macken nicht mehr anerkannt werden können. Bei weiteren Beschädigungen, wie Kratzern oder Druckstellen, konnten diese im Rahmen der Begutachtung zwar nicht eindeutig dokumentiert werden, der Kunde bestätigte jedoch, dass diese Beanstandungen bereits unmittelbar nach der Montage bekannt waren.

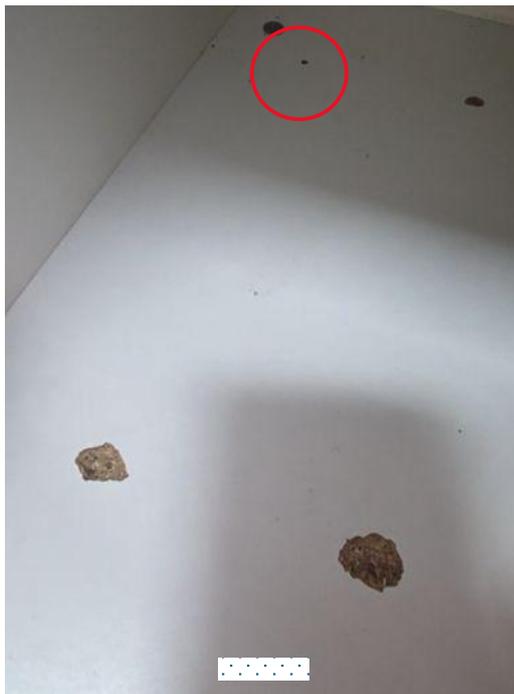
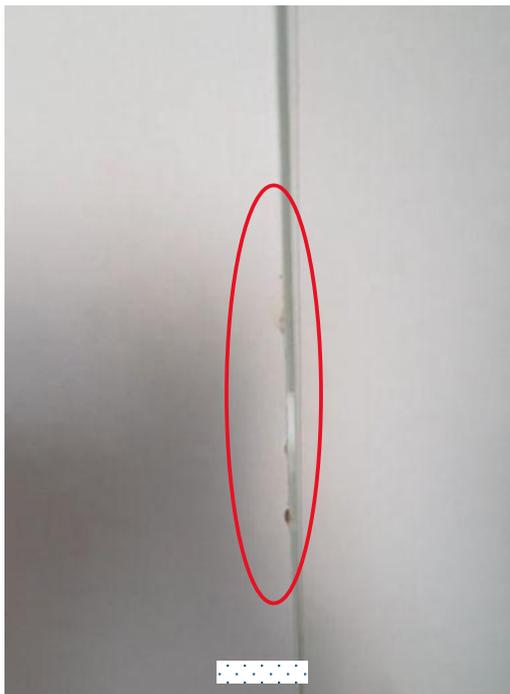
Diese Beschädigungen  
an der Innenseite der  
Tür können ebenfalls  
nachgearbeitet  
werden

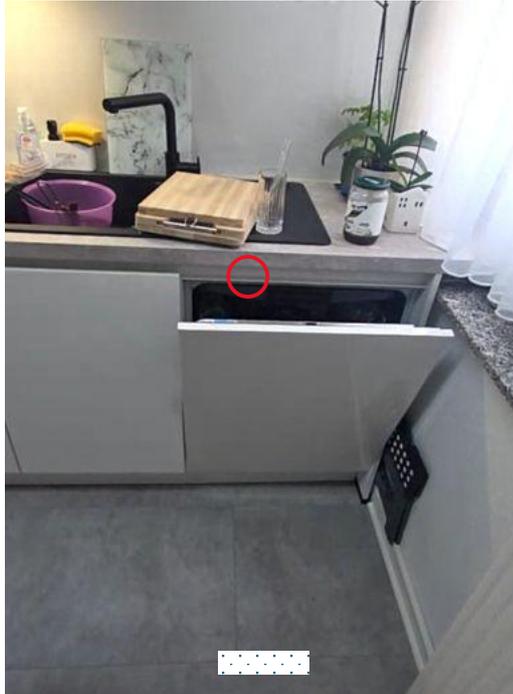
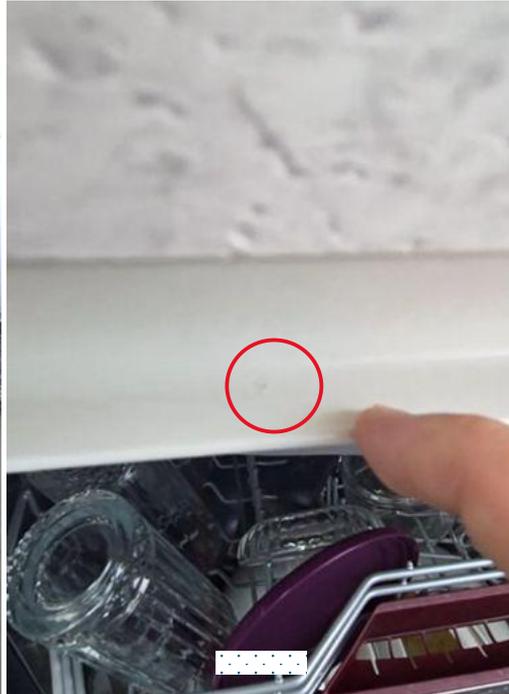
2. Die Griffleiste oberhalb des Geschirrspülers weist eine kleine Macke auf. Der Kunde wurde darüber informiert, dass es sich hierbei um einen offensichtlichen Mangel handelt, der umgehend hätte gemeldet werden müssen. Die weitere Vorgehensweise wird intern bei der Firma [REDACTED] abgestimmt.

Kleine Macke auf der Griffleiste.

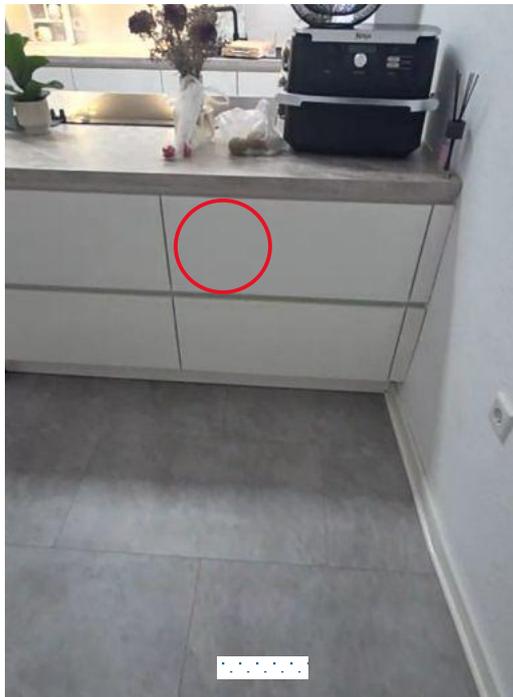
3. Die obere Front des Auszugsschranks zeigt einen Kratzer, der sich bedauerlicherweise nicht fotografisch dokumentieren lässt. Laut Kundenaussage wurde der Schaden bereits unmittelbar nach der Montage gemeldet und soll bei der Firma [REDACTED] entsprechend aktenkundig sein. Die weitere Vorgehensweise erfolgt in Absprache intern bei der Firma [REDACTED].

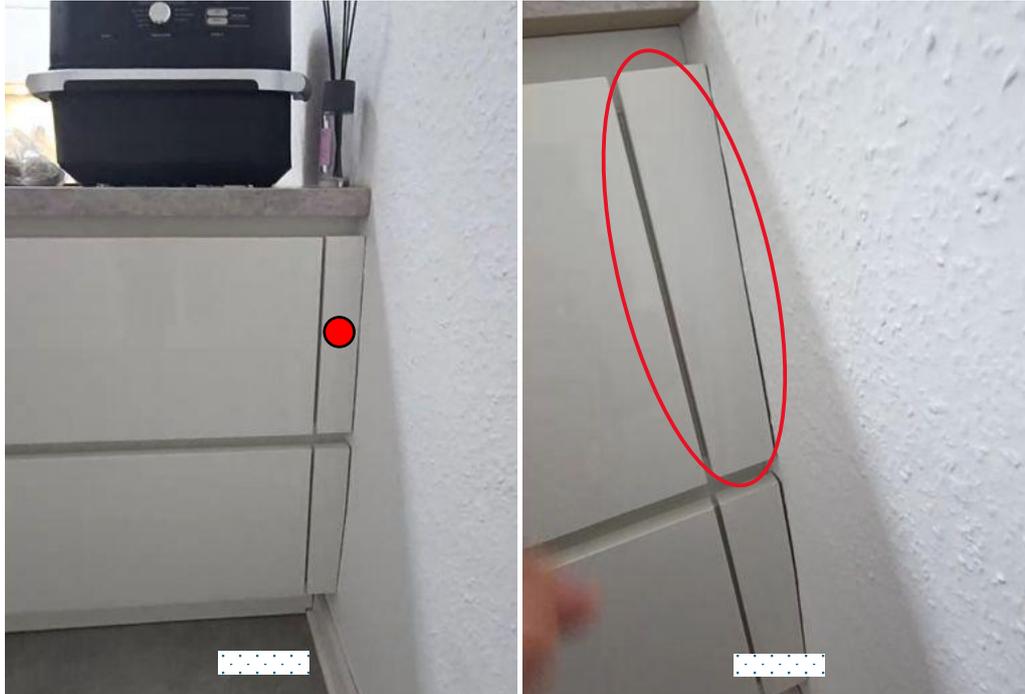
4. Die Frontpasseleiste neben dem Auszugsschrank weist an der oberen Front Druckstellen auf. Auch dieser Mangel wurde laut Kundenaussage bereits nach der Montage gemeldet und ist bei der Firma [REDACTED] bekannt. Die weitere Vorgehensweise wird intern bei der Firma [REDACTED] abgestimmt.

Die Druckstellen  
ließen sich leider  
nicht fotografisch  
festhalten.

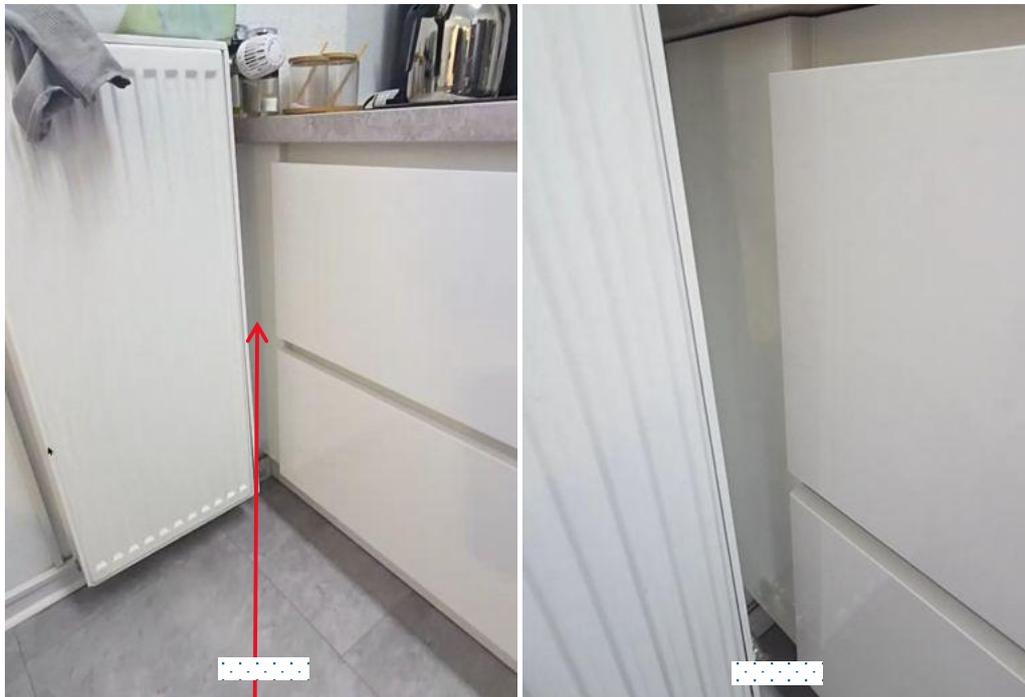
5. Links neben dem Kochstellenunterschrank wurde hinter der Heizung ein Korpuspassstück montiert, obwohl der Kunde angibt, hier sollte ein Frontpassstück wie auf der gegenüberliegenden Seite eingebaut sein. Die Zeichnung zeigt jedoch eindeutig, dass eine Korpuspasseleiste vorgesehen ist. Die weitere Vorgehensweise wird intern bei der Firma [REDACTED] abgestimmt.

Kunde möchte an dieser  
Stelle eine Frontpasseleiste  
montiert haben.

Darüber hinaus besteht ein erhöhter Aufwand (Pos. 5) für den Tausch der Korpuspassblende gegen eine Frontpassblende, da sowohl die mittlere als auch die obere Griffleiste verlängert und damit komplett neu gefertigt werden müssten. Zeitaufwand: 2 Mann / 2 Stunden. In diesem Zusammenhang sollte dem Kunden ein entsprechender Kostenvoranschlag unterbreitet werden, um eine transparente Klärung der Kosten zu ermöglichen. Hinsichtlich der Spüle ist festzuhalten, dass ein neues Modell bereits bestellt wurde. Da der Kunde ausdrücklich einen einmaligen Servicetermin wünscht, erscheint es sinnvoll, geplante Termine bis zur vollständigen Lieferfähigkeit zurückzustellen, um die Arbeiten in einem zusammenhängenden Vorgang zu erledigen.

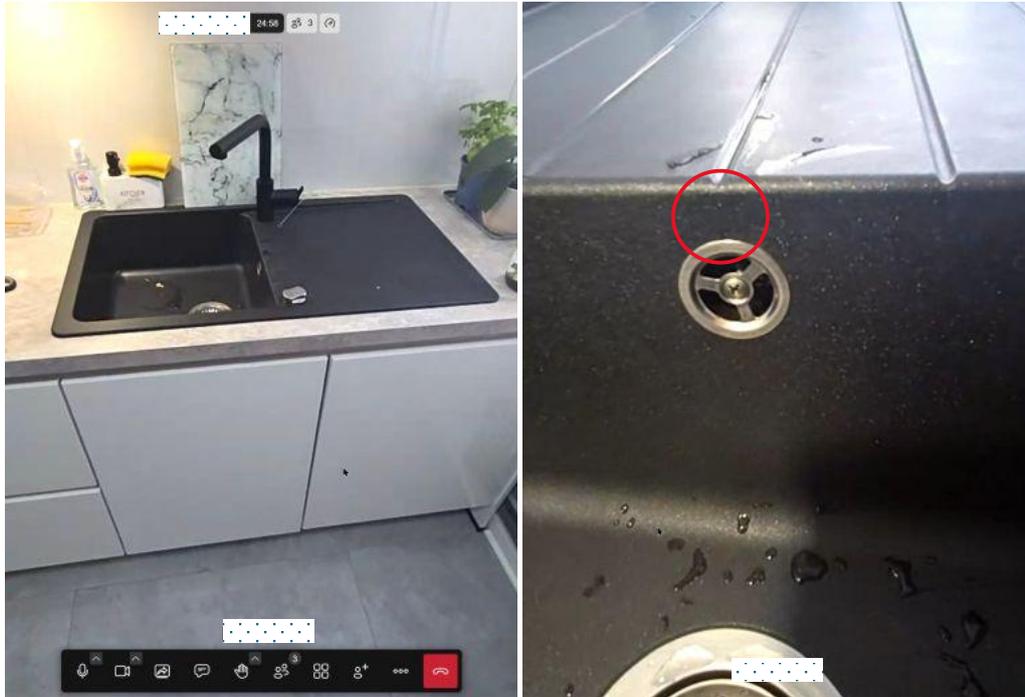
6. Die Spüle weist oberhalb des Ablaufs einen Riss auf, der der Firma ~~REKLA-ONLINE~~ bereits bekannt ist. Eine Ersatzlieferung wurde veranlasst, und ein Liefertermin wurde bereits terminiert.
