## Videocall Protokoll

AUFTRAGSTEXT:  
APL passt nicht, bitte prüfen was falsch ist

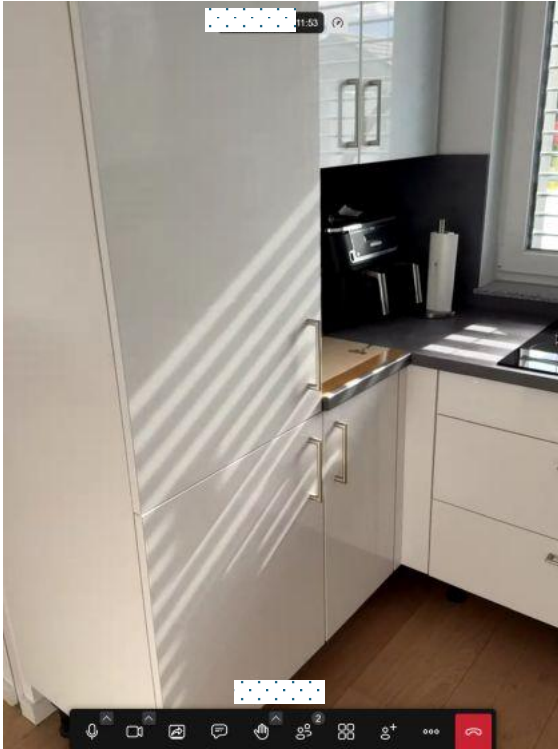
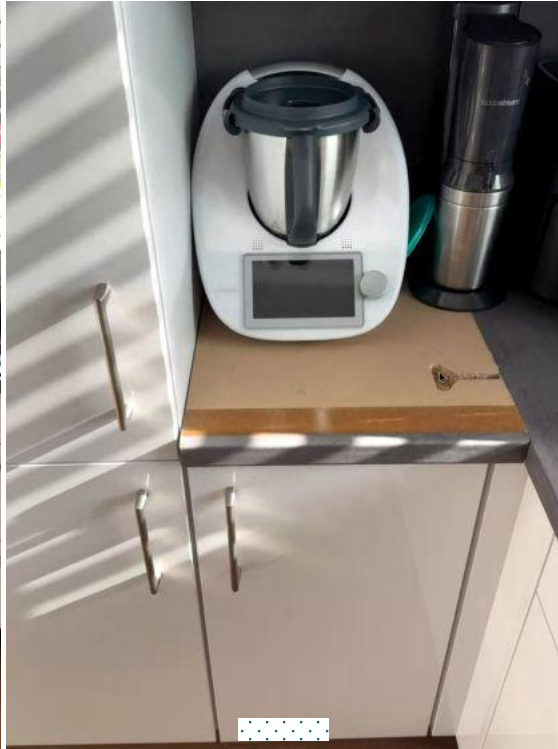
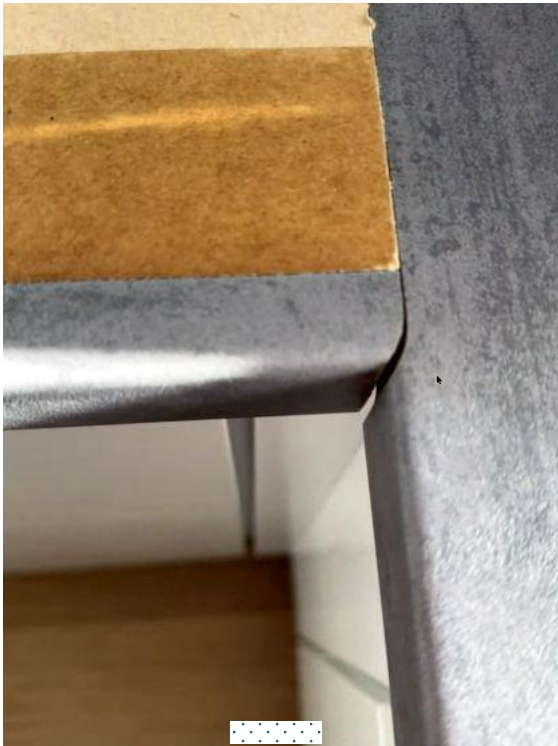
1. Im ersten Punkt wurde festgestellt, dass die linke Arbeitsplatte falsch herum geliefert wurde, was anhand der übermittelten Fotos eindeutig nachvollziehbar ist.

Fehllieferung der Arbeitsplatte.

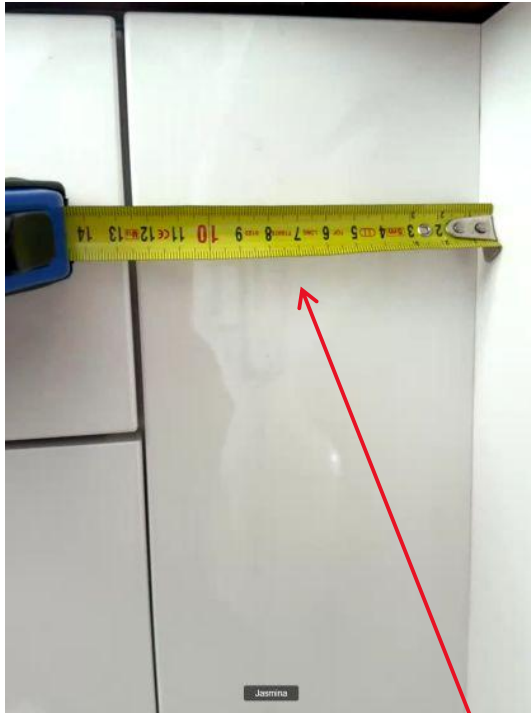
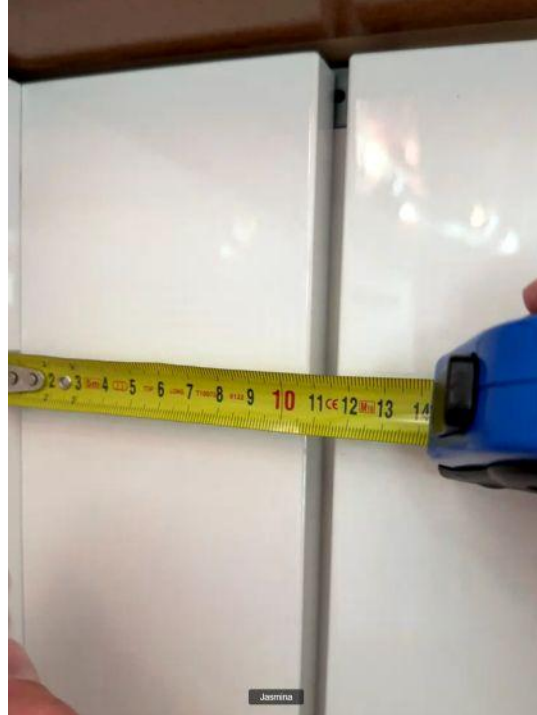
2. Zudem wurde die Spülenzeile entgegen der Zeichnung nicht wie vorgesehen um 5 cm vorgezogen, da der externe Monteur angab, dass das vorhandene Eckpassstück aus der alten Küche ansonsten nicht gepasst hätte. Tatsächlich wäre das Eckpassstück mit einer Kürzung um 5 cm anpassbar gewesen, sodass die Küche entsprechend der Bestellung hätte aufgebaut werden können; dabei hätte sich der Überstand der Arbeitsplatte zum Korpus von aktuell 9 cm auf die vorgesehenen 4 cm reduziert. Weiterhin war am Hochschrank mit Backofen zur linken Seitenwand hin vorgesehen, ein Tiefenpassstück einzubauen, um die entstehende 5-cm-Lücke fachgerecht zu schließen, was nicht umgesetzt wurde. Als Lösung wäre vorgesehen, das Eckpassstück auszubauen, die Unterzeile um 5 cm nach vorne zu ziehen und die Lücke an der Seitenwand des Hochschrankes mit dem vorgesehenen Tiefenpassstück zu schließen, sodass die Arbeitsplatte mit dem Korpus wieder den vorgesehenen Überstand erhält.

Zu sehen ist der linke Schenkel des Passstücks. Dieser hätte um 5 cm gekürzt werden können.

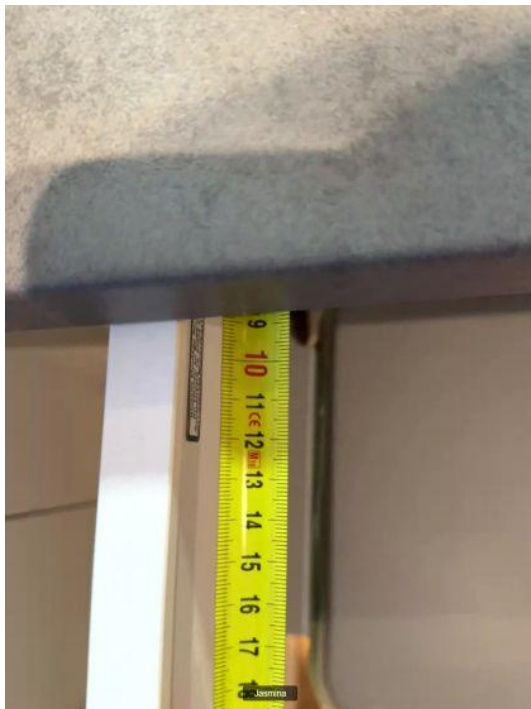
Arbeitsplattenüberstand von 9cm im Bereich des Eckpassstückes.

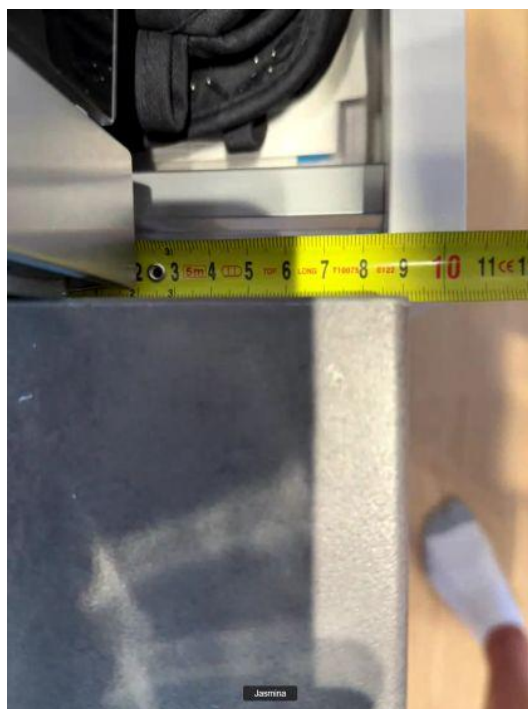
Arbeitsplattenüberstand von 9cm im Bereich des Hochschrankes

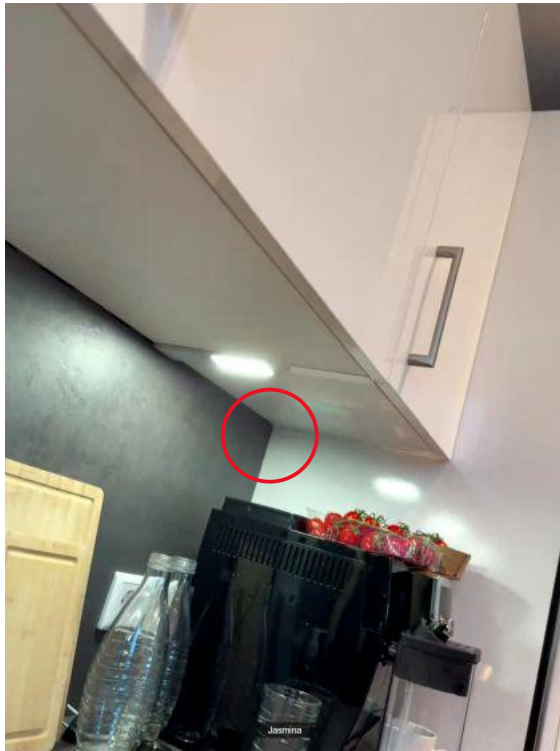
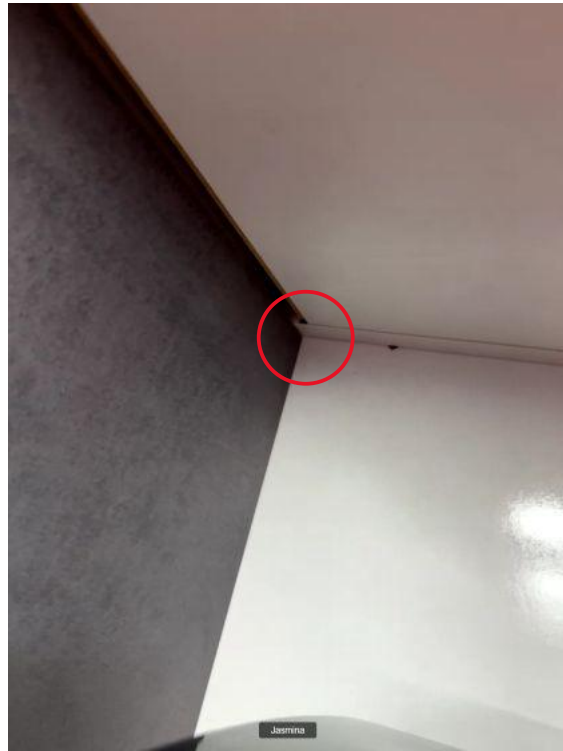
Hier ist zu sehen, dass der Hochschrank **nicht** wie auf den Zeichnungen angenommen mit 5 Zentimeter Abstand zur Wand montiert worden ist. Das Tiefenpasstück fehlt ebenfalls.

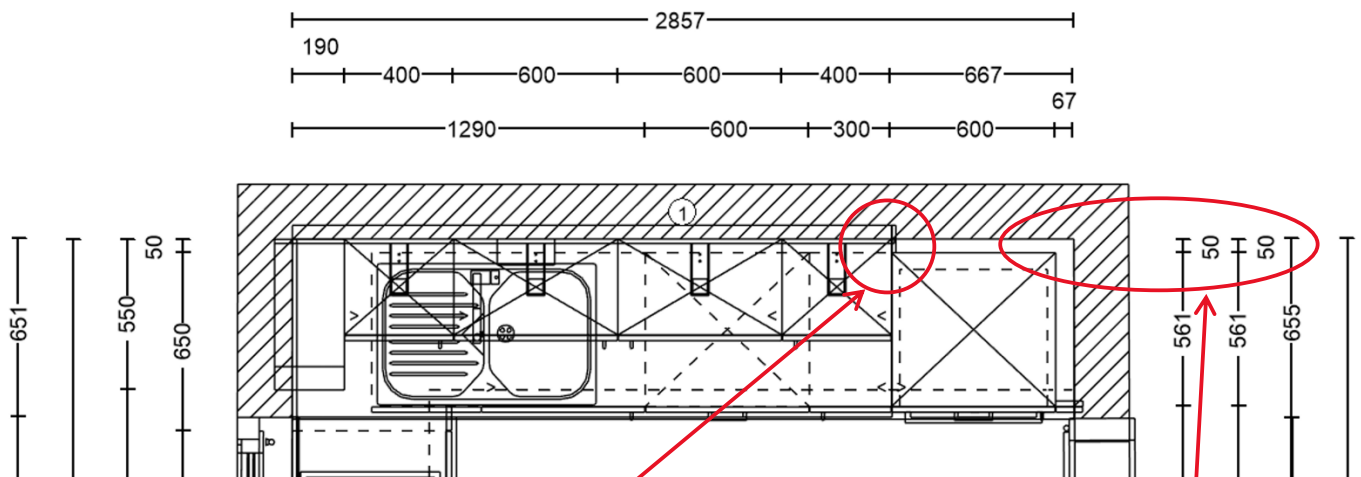
An dieser Stelle war ein Tiefenpasstück vorgesehen.

Diese auf der Zeichnung vorgesehenen 5 Zentimeter Abstand zur Wand wurden nicht eingehalten.
