## Videocall Protokoll

Mängelaufnahme

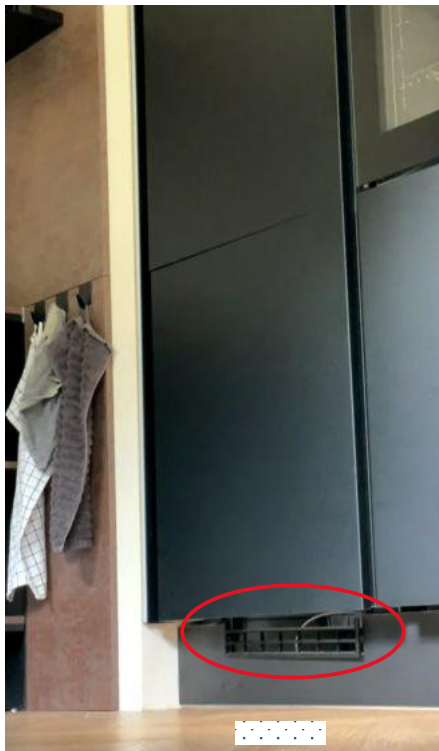
1. Im Bereich des Kühltumbaus, in dem unten der Gefrierschrank und darüber der Kühlschrank eingebaut sind, ist lediglich im Sockelbereich ein Lüftungsgitter verbaut, während im oberen Bereich keine Entlüftung montiert worden ist. Dadurch kann die erwärmte Luft nicht nach oben entweichen, was die notwendige Zirkulation verhindert und die Gerätefunktion beeinträchtigen kann. Der Kunde führte an, dass auch in der Ausstellung kein oberes Lüftungsgitter verbaut gewesen sei, worauf ihm erklärt wurde, dass es sich hierbei um Monteurswissen handelt und ein fachgerechter Monteur bei der Montage mit Sicherheit ein oberes Lüftungsgitter vorgesehen hätte; zudem wurde er darauf hingewiesen, dass auch der Oberboden über der Hochschrankzeile ausgeschnitten werden muss, um die Belüftung sicherzustellen. Laut Kundenaussage bestand das Problem, dass der Gefrierschrank bereits vor der Montage gebrummt und gepiept hat. Die weitere Vorgehensweise wird intern bei der Firma

Entlüftung im  
Trockenbau-  
bereich nicht  
gegeben.

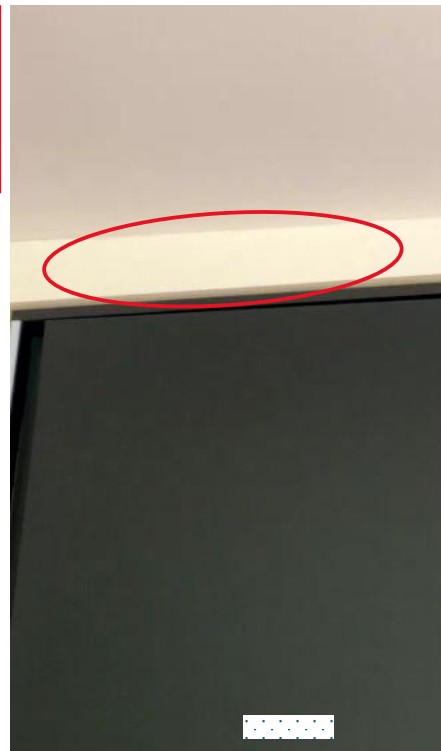
Belüftung im  
Sockelbereich  
gegeben.

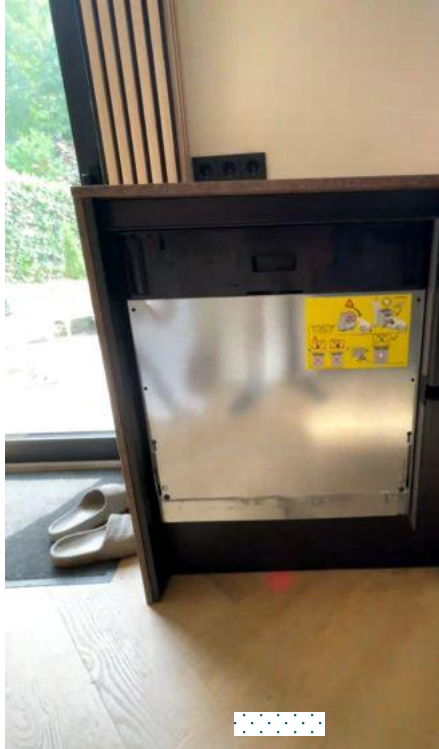
2. Die Geschirrspülerfront wurde vom Kunden bereits demontiert, da diese zuvor erheblich gewackelt hat. Die Air Dry Funktion wurde vom Kunden schon ausgeschaltet. Nach Aussage des Werkskundendienstes von AEG sei das Gerät nicht für eine aufgedoppelte Front vorgesehen, obwohl die vom Kunden nachgewogene Front mit 9,3 kg durchaus im üblichen Toleranzbereich vieler Geräte liegt. In der Regel lassen sich bei solchen Modellen die Federspannungen durch stärkere Federn austauschen, um die Funktion auch bei schwereren Fronten sicherzustellen. Vor diesem Hintergrund bleibt offen, weshalb seitens des Werkskundendienstes keine verstärkten Federn verbaut wurden. Die weitere Vorgehensweise wird intern bei der Firma

Alle  
Beschlüge  
sind laut  
Kunden noch  
vorhanden.

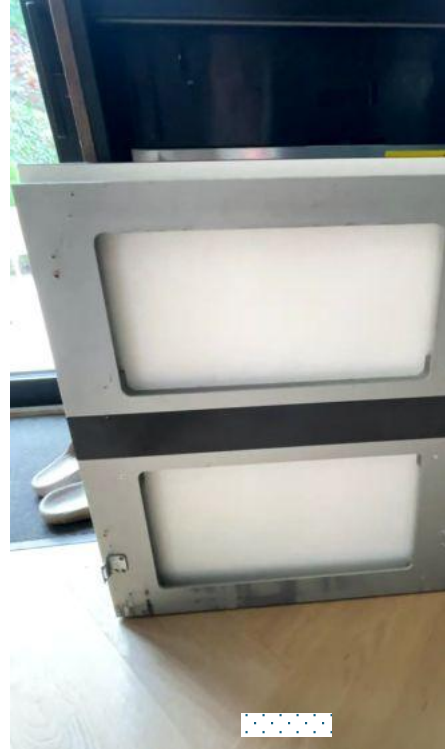
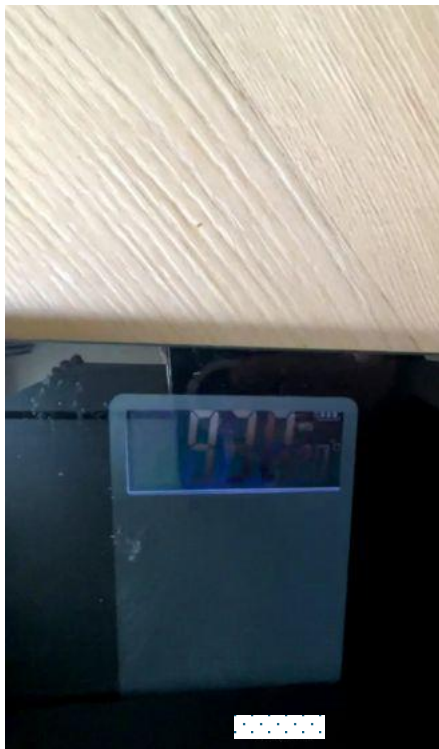
Die  
Geschirrspüler  
Front hat ein  
Gewicht von  
9,3 Kg.
