Videocall Protokoll

Mängelaufnahme

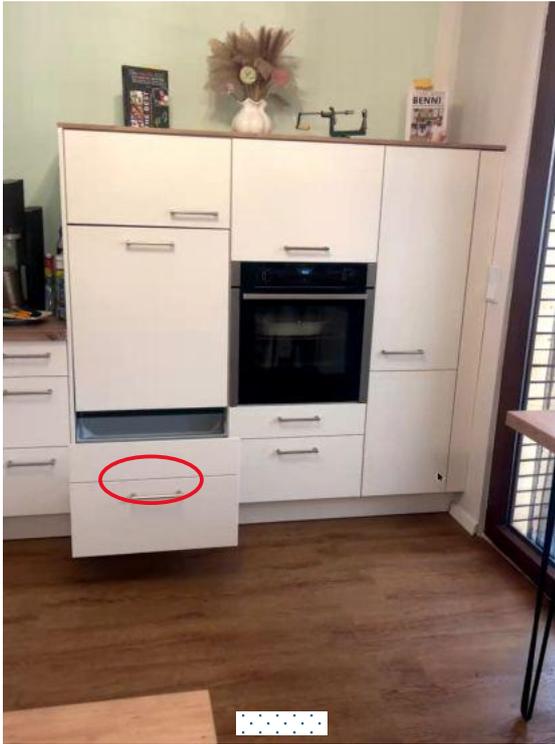
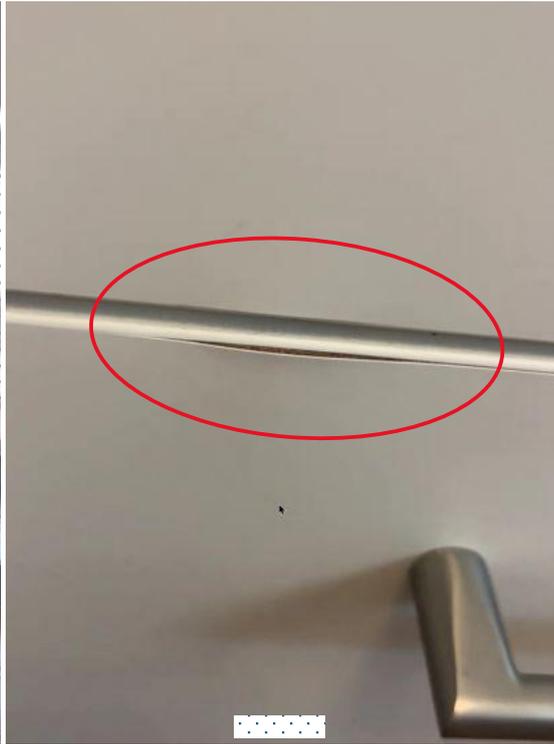
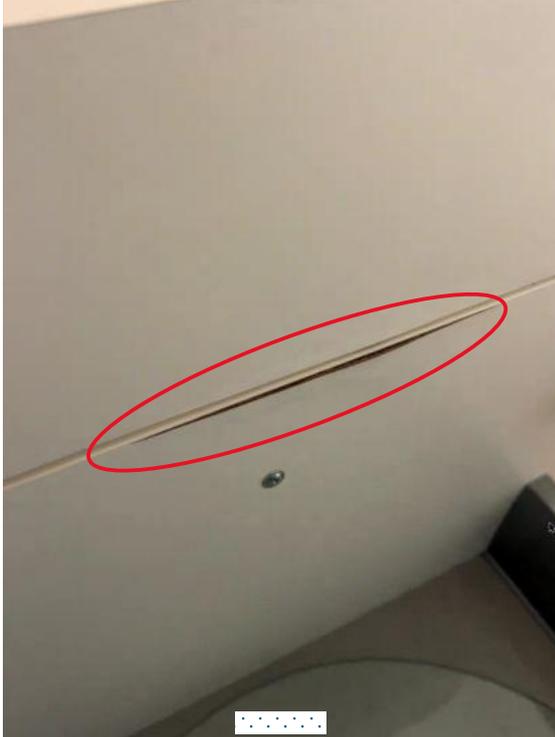
1. Die zweigeteilte Auszugsfront unterhalb des Geschirrspülers weist mittig oberhalb des Griffes einen deutlich sichtbaren Quellschaden auf. Die Kundin wurde darauf hingewiesen, dass Quellschäden nicht unter Garantie oder Gewährleistung fallen. Die weitere Vorgehensweise wird intern bei der Firma [REDACTED] abgestimmt.

Quellschaden

Bereits im Februar wurde die betroffene Front an exakt derselben Stelle aufgrund desselben Schadens ausgetauscht. Es liegt daher sehr nahe, dass der Geschirrspüler unbemerkt Feuchtigkeit verliert, auch wenn aufgrund der gründlichen Reinigung der Küche und der darunter befindlichen Auffangschale keine eindeutigen Spuren mehr erkennbar waren. Die Aussage der Kundin, der Schaden sei nach dem Urlaub plötzlich aufgetreten, erscheint nicht plausibel, da es sich eindeutig um einen längerfristigen Feuchtigkeitsschaden handelt, bei dem über einen gewissen Zeitraum Wasser eingewirkt haben muss. Somit ist von einem kundenseitigen Verschulden auszugehen. Die Kundin wurde dahingehend sensibilisiert, künftig selbst auf eventuelle Wasseransammlungen zu achten, da ein erneuter Austausch der Front ohne Behebung der Ursache keinen Sinn ergibt und kurzfristig wieder zum gleichen Schadensbild führen würde. Als Vorgehensweise ist empfehlenswert, den Austausch abzulehnen oder alternativ einen Kostenvoranschlag für den Ersatz zu erstellen, da eine Regulierung über Garantie oder Gewährleistung nicht in Betracht kommt.

im Rahmen der Prüfung Ihres Anliegens hat sich gezeigt, dass es sich bei dem festgestellten Schaden an der Auszugsfront eindeutig um einen Feuchtigkeitsschaden handelt. Da dieser bereits zuvor im Februar an derselben Stelle aufgetreten war, ist davon auszugehen, dass der Geschirrspüler an irgendeiner Stelle Feuchtigkeit abgibt. Ein Austausch der Front ohne die Behebung der Ursache würde daher nur kurzfristig Abhilfe schaffen, das Schadensbild jedoch in Kürze erneut hervorrufen.

Da Feuchtigkeitsschäden nicht unter die Garantie- oder Gewährleistungsregelungen fallen, können wir Ihnen die Front nicht kostenfrei ersetzen. Gerne unterbreiten wir Ihnen jedoch auf Wunsch einen Kostenvoranschlag für den Austausch.
