## Videocall Protokoll

Mängelaufnahme

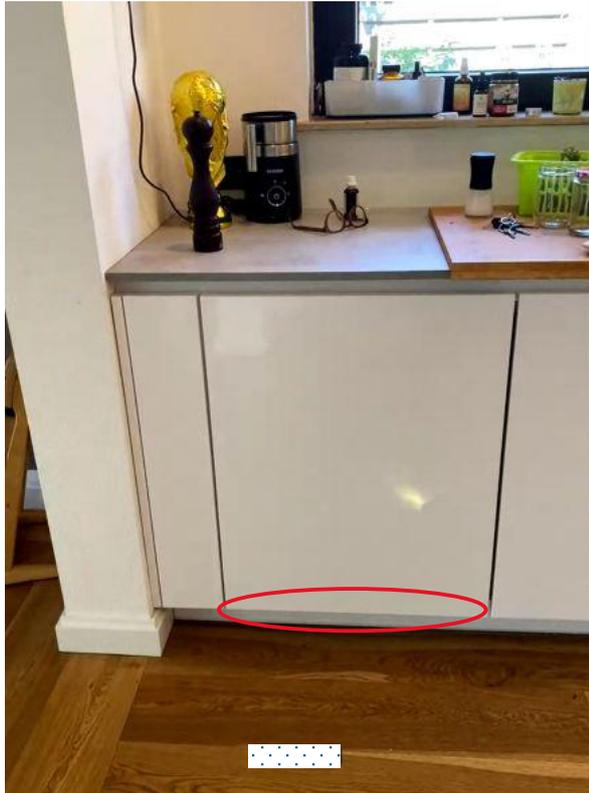
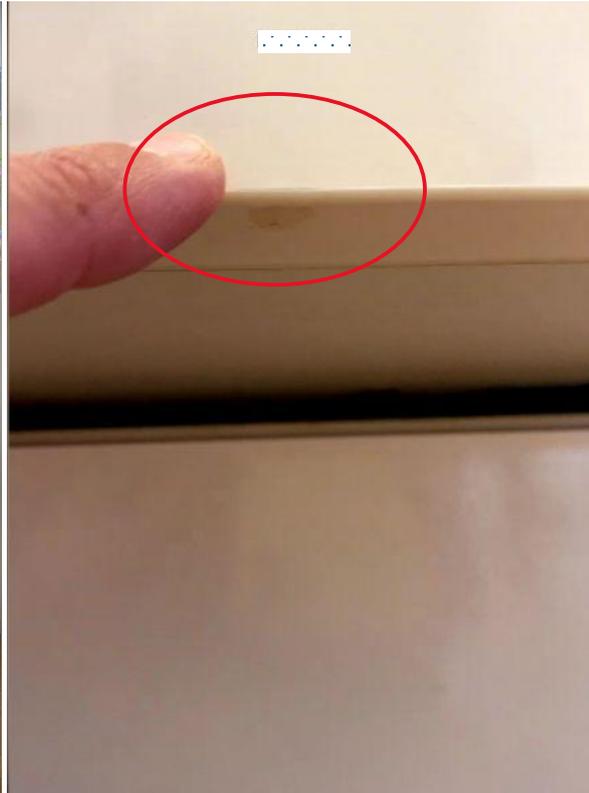
1. Der 60 cm breite Unterschrank, Türanschlag links, ganz links neben der Spüle, weist an der unteren Kante Quellschäden auf. Die weitere Vorgehensweise wird intern bei der Firma [REDACTED] besprochen. Mit dem Kunden wurde besprochen, dass Quellschäden in der Regel nicht unter die Garantie- oder Gewährleistungsbedingungen fallen.

Quellschaden

Bereits vor rund einem Jahr wurden einzelne Fronten aufgrund identischer Quellschäden ausgetauscht. Das nun erneut aufgetretene Schadensbild an denselben Positionen belegt, dass die Ursache nicht in einem Material- oder Herstellungsfehler liegt, sondern in einer anhaltenden, äußeren Feuchtigkeitseinwirkung. Auf den vorliegenden Fotos ist deutlich erkennbar, dass sich unterhalb der Fronten am Anleimer eingetrocknete Wasserränder gebildet haben – ein typisches Indiz für stehende Nässe.

Nach RAL-GZ 430/2 Pos. 10.10 sowie AMK-Merkblatt 005 besteht eine Beständigkeitspflicht nur gegen kurzzeitige Feuchtebeanspruchung, nicht jedoch gegen wiederholte oder dauerhafte Feuchtigkeitseinwirkung. Damit handelt es sich um einen nutzungsbedingten Schaden, der nicht unter die gesetzliche Gewährleistung fällt.

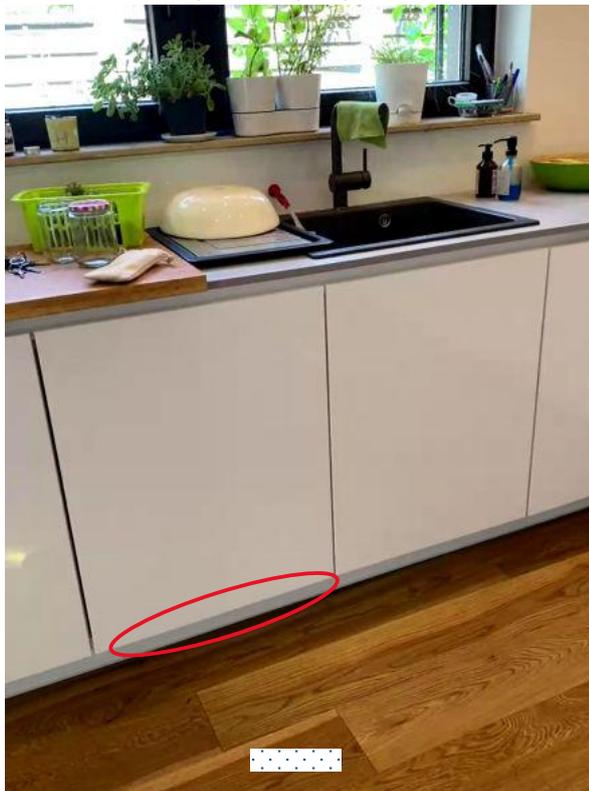
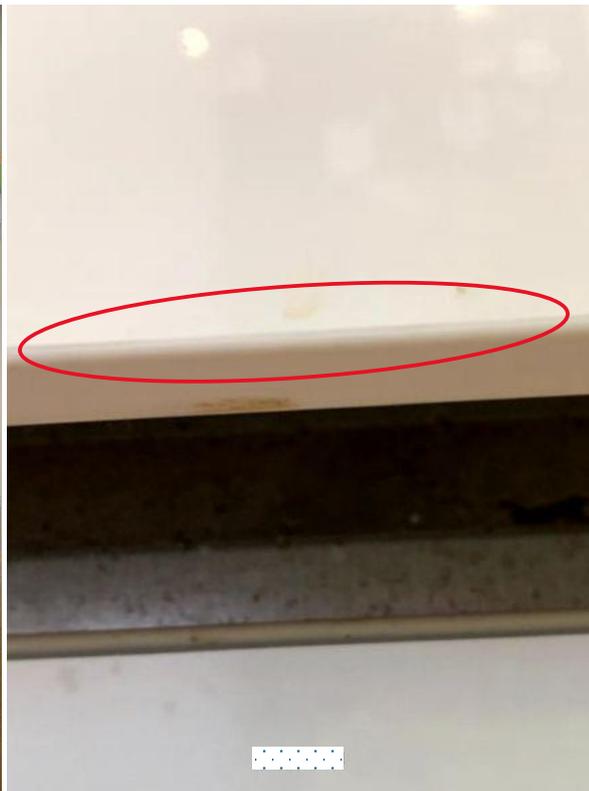
2. Die 60 cm breite Front des Geschirrspülers weist an der Unterkante Quellschäden auf. Die weitere Vorgehensweise wird intern bei der Firma [REDACTED] besprochen. Mit dem Kunden wurde besprochen, dass Quellschäden in der Regel nicht unter die Garantie- oder Gewährleistungsbedingungen fallen.

Quellschaden

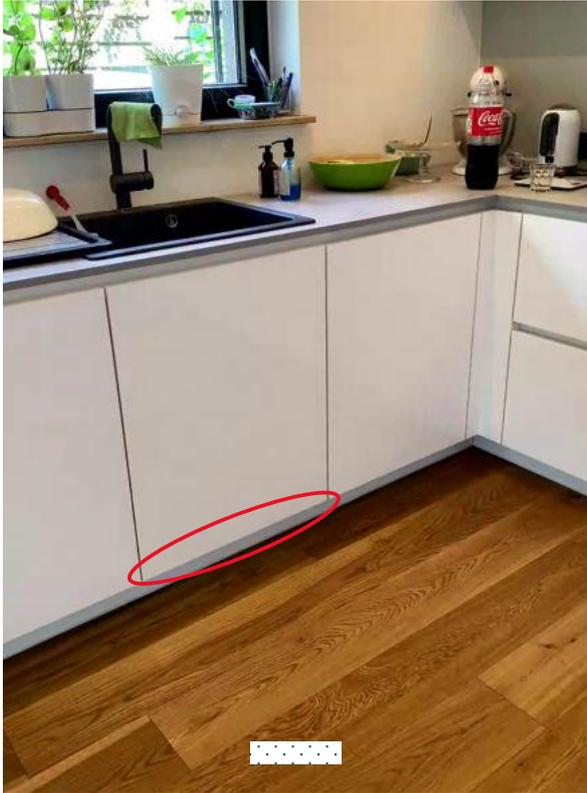
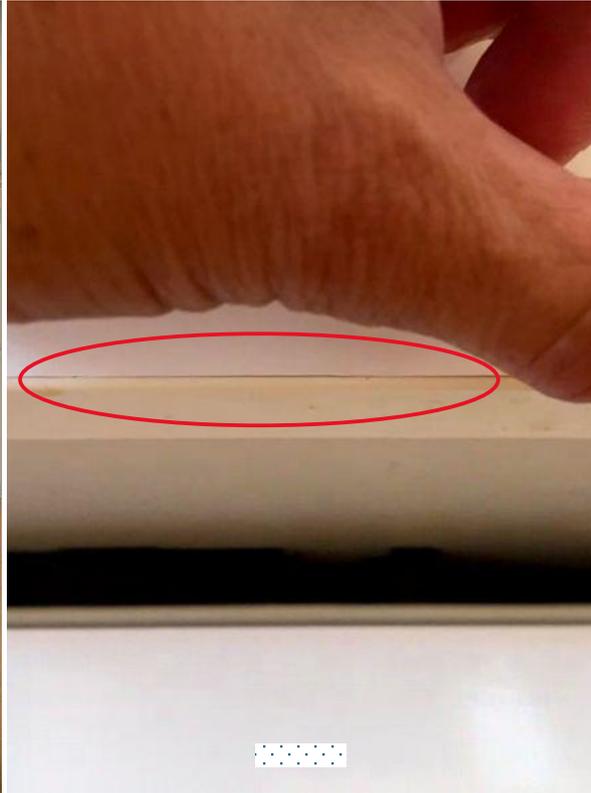
3. Die Auszugsfront des 60 cm breiten Spülenunterschrankes weist an der Unterkante Quellschäden auf. Die weitere Vorgehensweise wird intern bei der Firma [REKLA-ONLINE](#) besprochen. Mit dem Kunden wurde besprochen, dass Quellschäden in der Regel nicht unter die Garantie- oder Gewährleistungsbedingungen fallen.

Quellschaden

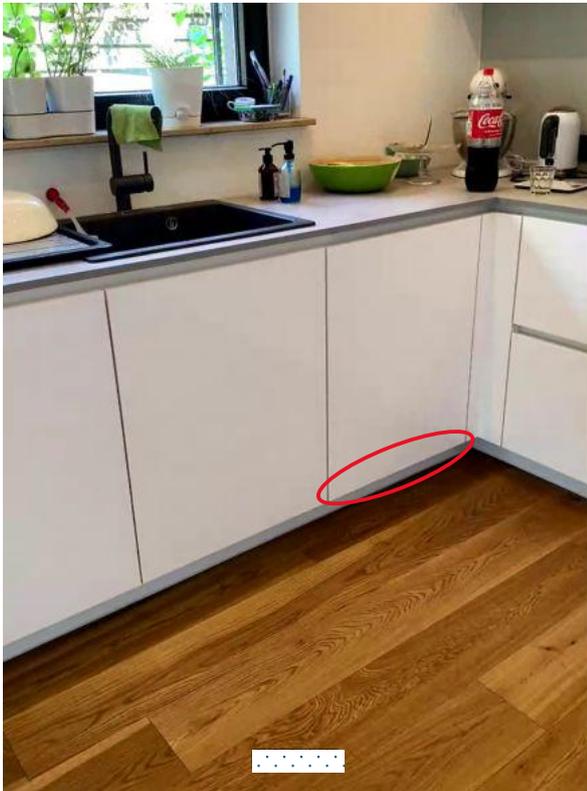
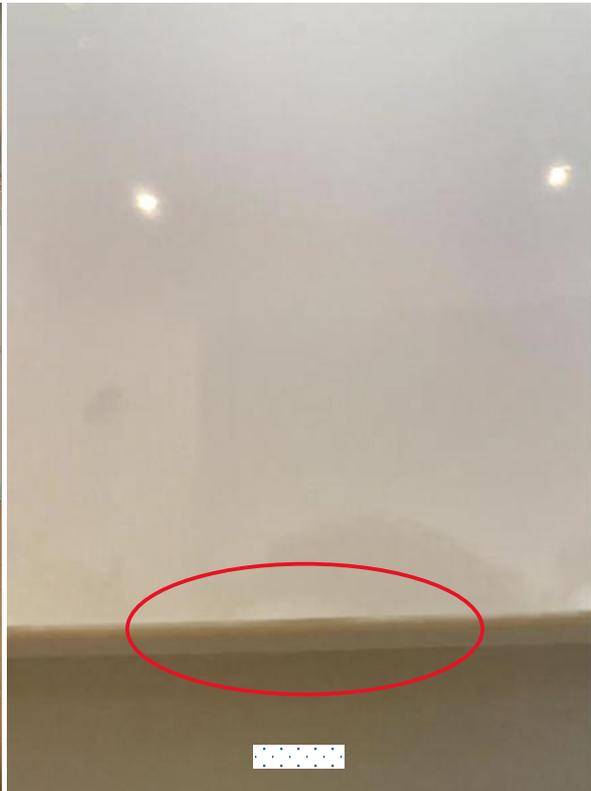
4. Der Auszugsunterschrank ganz rechts neben der Spüle, Türanschlag rechts, weist an der unteren Kante Quellschäden auf. Die weitere Vorgehensweise wird intern bei der Firma [REKLA-ONLINE](#) besprochen. Mit dem Kunden wurde besprochen, dass Quellschäden in der Regel nicht unter die Garantie- oder Gewährleistungsbedingungen fallen.

Quellschaden

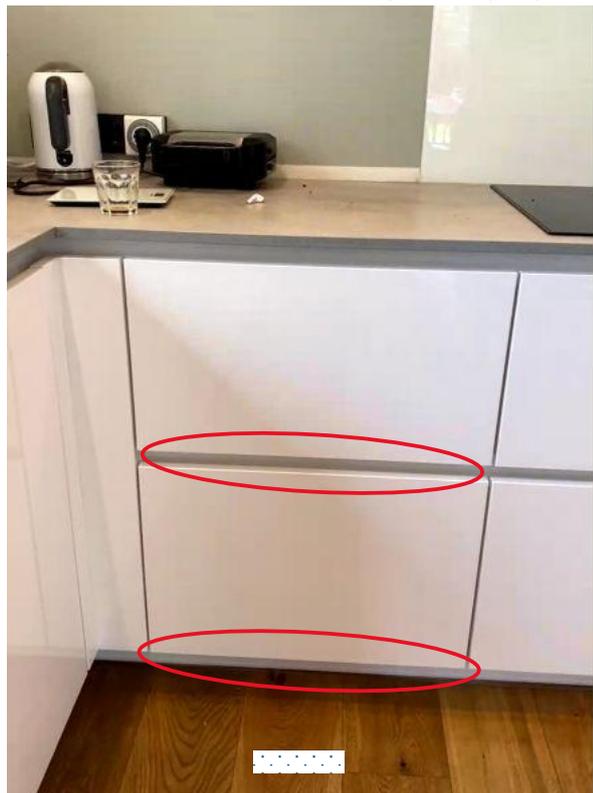
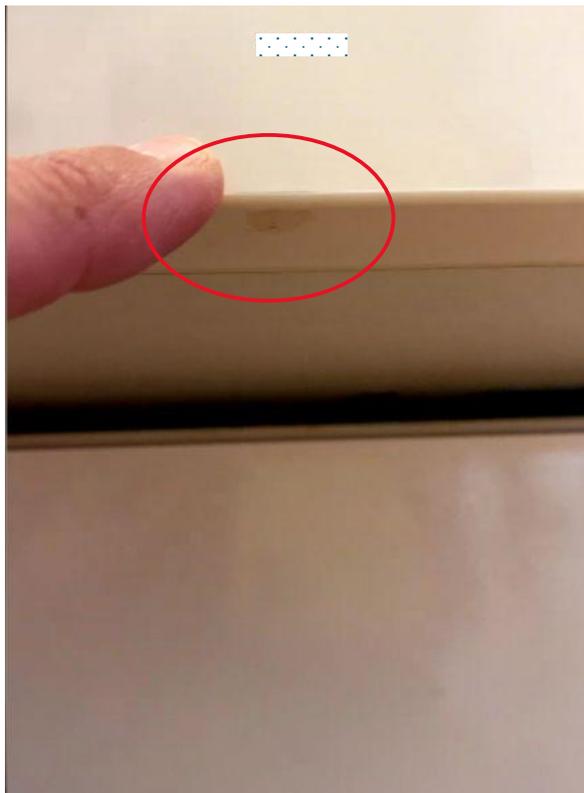
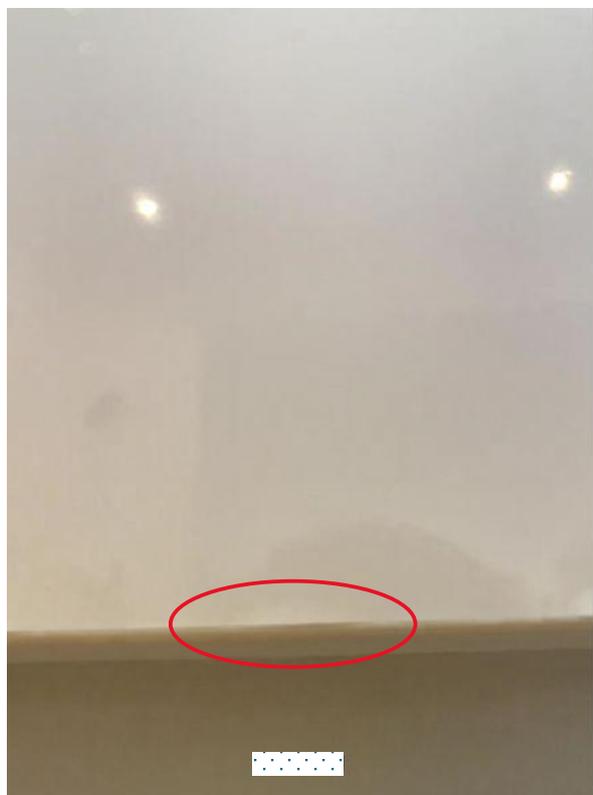
5. Beide Fronten des 60 cm breiten Auszugsschranks links neben dem Kochfeld weisen an der Unterkante Quellschäden auf. Die weitere Vorgehensweise wird intern bei der Firma [info@rekla-online.de](mailto:info@rekla-online.de) besprochen. Mit dem Kunden wurde besprochen, dass Quellschäden in der Regel nicht unter die Garantie- oder Gewährleistungsbedingungen fallen.

Quellschäden

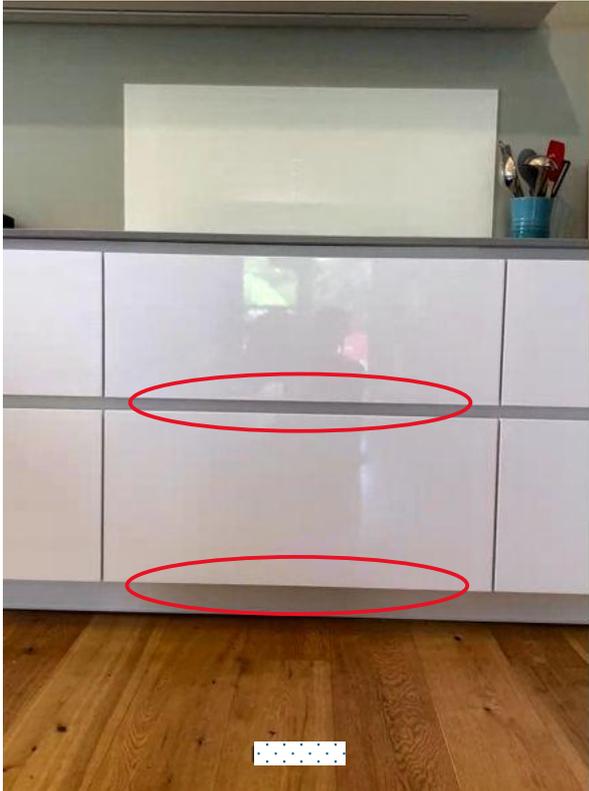
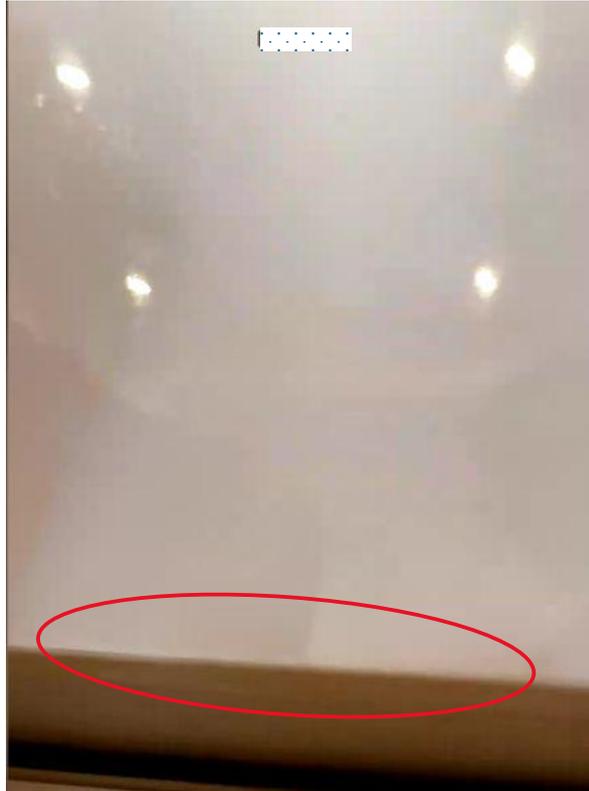
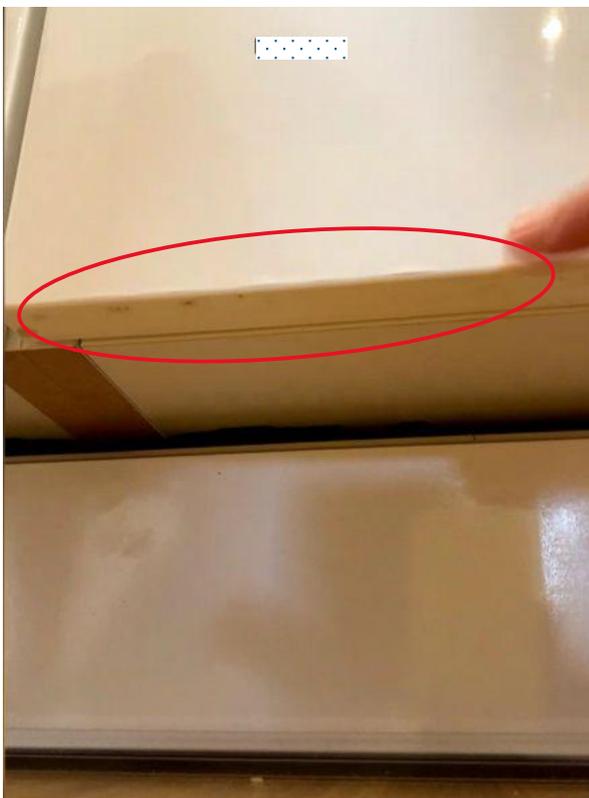
6. Beide Fronten des Kochstellenunterschrankes weisen jeweils an der Unterkante Quellschäden auf. Die weitere Vorgehensweise wird intern bei der Firma [REDACTED] besprochen. Mit dem Kunden wurde besprochen, dass Quellschäden in der Regel nicht unter die Garantie- oder Gewährleistungsbedingungen fallen.

Quellschäden

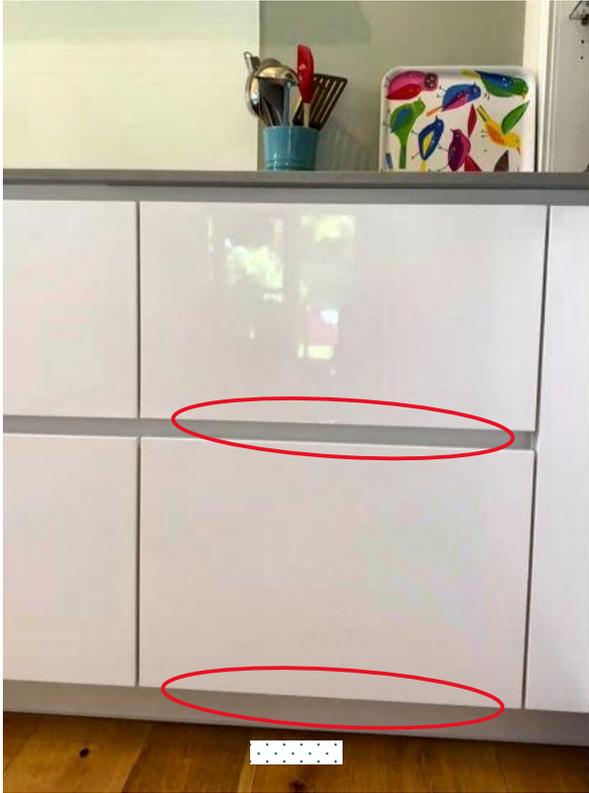
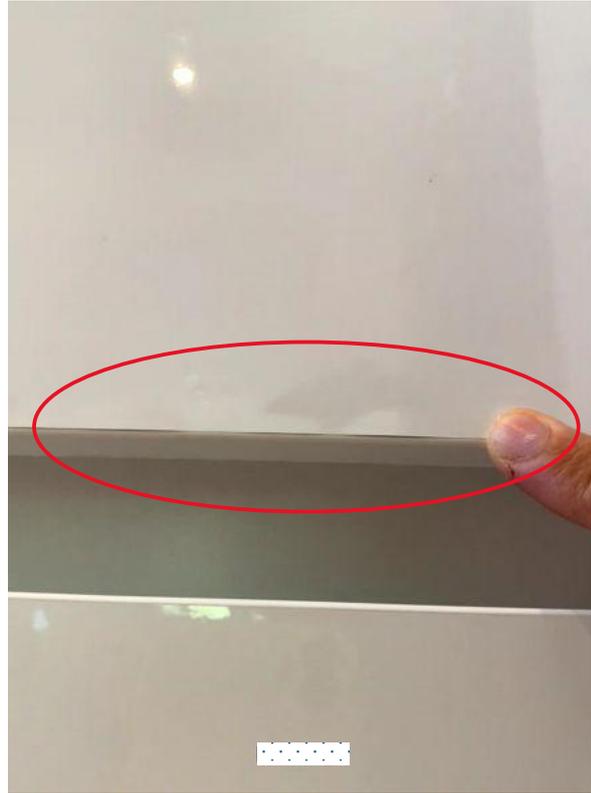
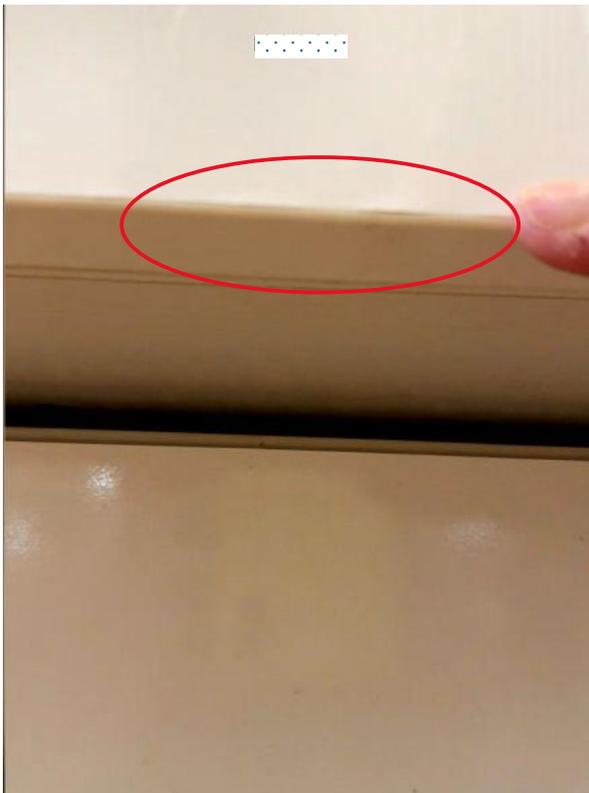
7. Beide Fronten des 60 cm breiten Auszugsschranks rechts neben dem Kochfeld weisen jeweils an der Unterkante Quellschäden auf. Die weitere Vorgehensweise wird intern bei der Firma [REDACTED] besprochen. Mit dem Kunden wurde besprochen, dass Quellschäden in der Regel nicht unter die Garantie- oder Gewährleistungsbedingungen fallen.

Quellschäden

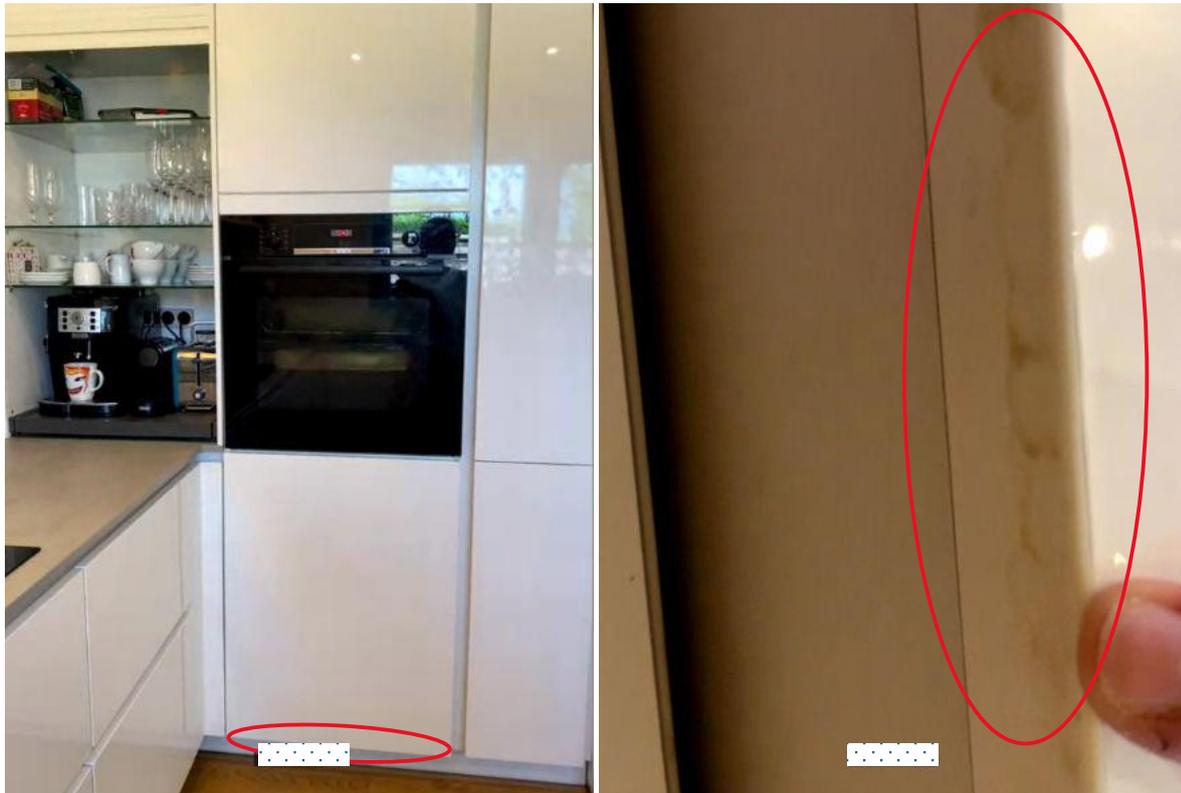
8. Die Tür unterhalb des Backofens, Türanschlag links, weist an der Unterkante Quellschäden auf. Die weitere Vorgehensweise wird intern bei der Firma [REDACTED] besprochen. Mit dem Kunden wurde besprochen, dass Quellschäden in der Regel nicht unter die Garantie- oder Gewährleistungsbedingungen fallen.

Quellschaden
